Разработка технологии
оценки соосности с применением
ТРИЗ

Лохов Сергей Александрович
Главный технолог опытного завода
ПАО «ОДК-Сатурн»

В процессе проведения испытаний вновь разработанного газотурбинного двигателя выявлен недопустимый уровень вибраций.

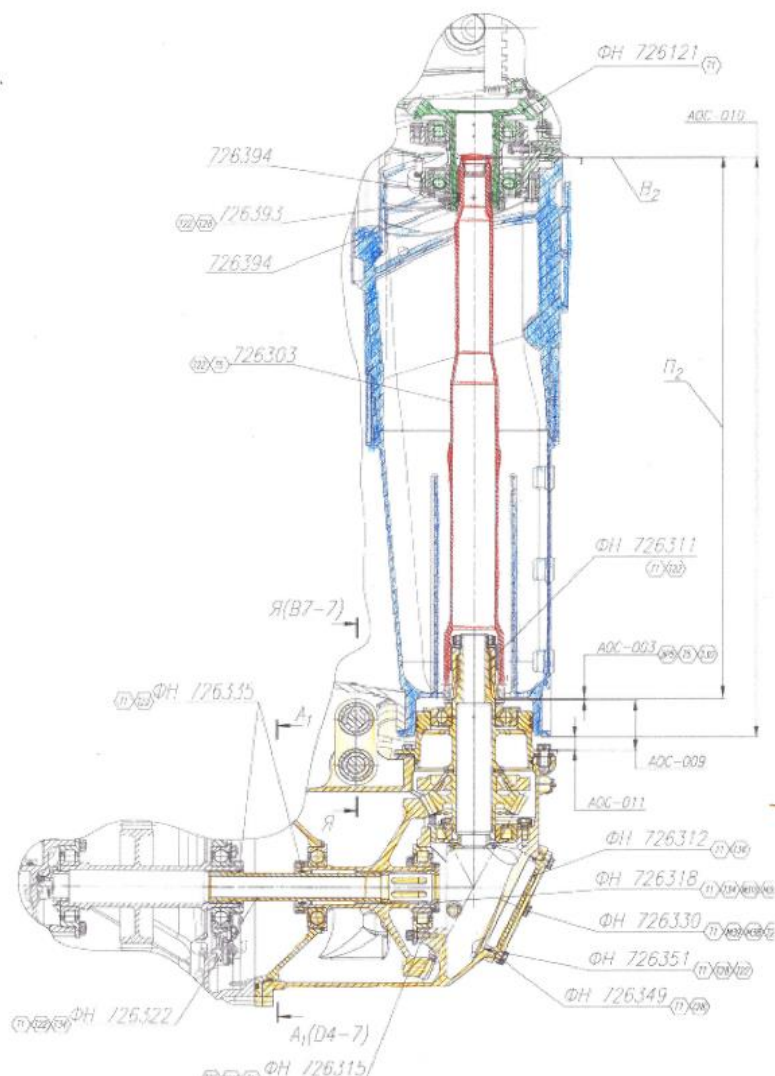
Детали передающие вращение «привод центральный», «шлицевой валик», «угловой конический привод» устанавливаются в «корпус промежуточный».

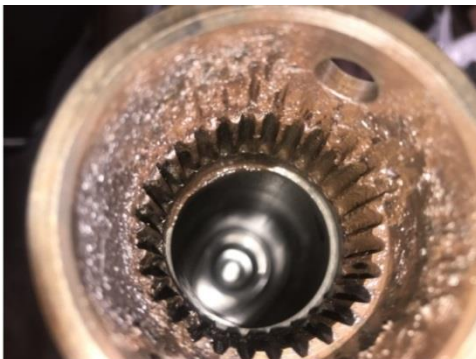
Состояние комплекта УКП-Валик шлицевой демонтированного 26.06.2023

- Износ шлиц
- Следы наклепа
- Поврежденные уплотнительные кольца
- Заклинка сферического подшипника серьги средней УКП

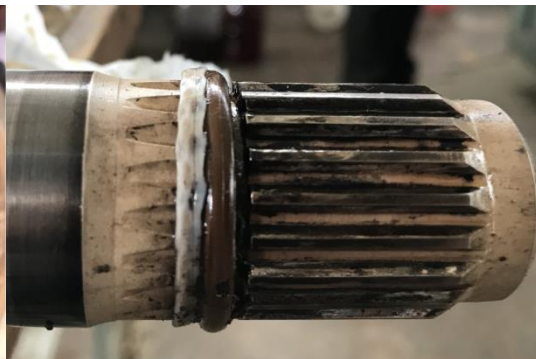
Состояние шлиц втулки шлицевой
после испытаний

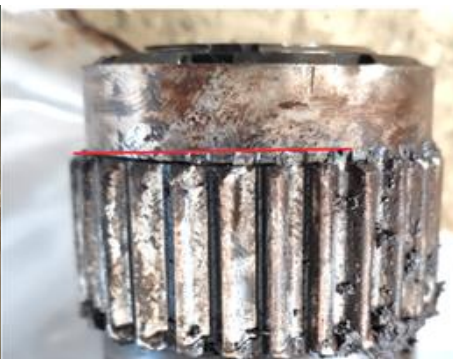
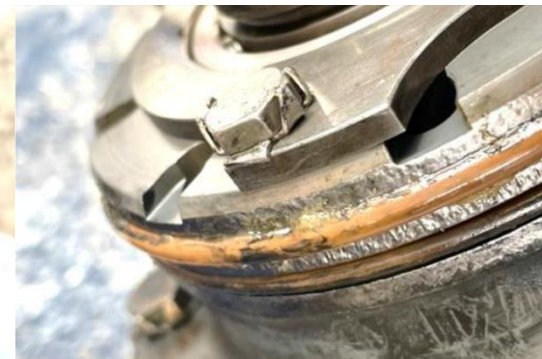
Состояние шлиц валика шлицевого
после испытаний

Поврежденные
уплотнительные кольца
наклеп на посадочном месте
УКП

Наиболее вероятной причиной некорректной работы технической системы связана с несовпадением осей вращения элементов.

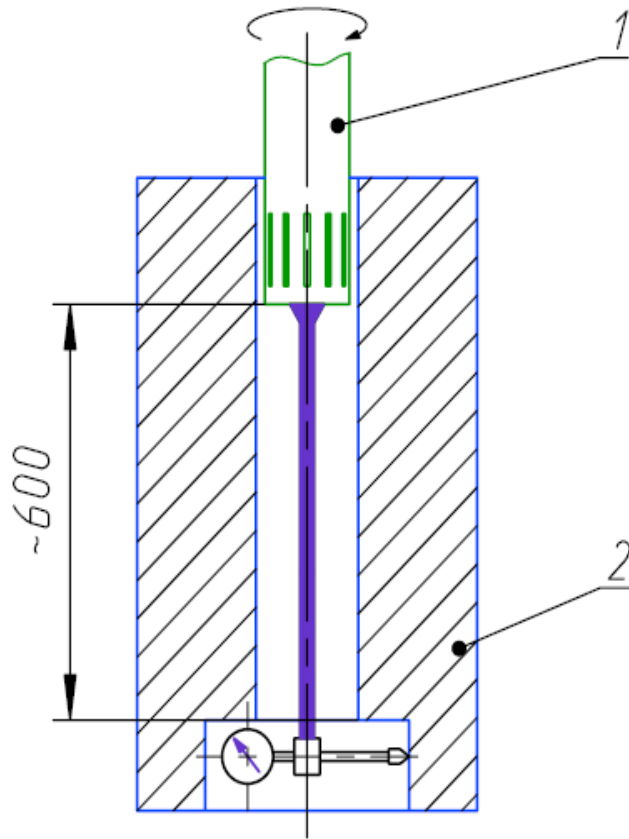
Измерить расстояние от оси вращения вала (деталь 1) до оси отверстия. Расстояние должно быть не более 0,6 мм.

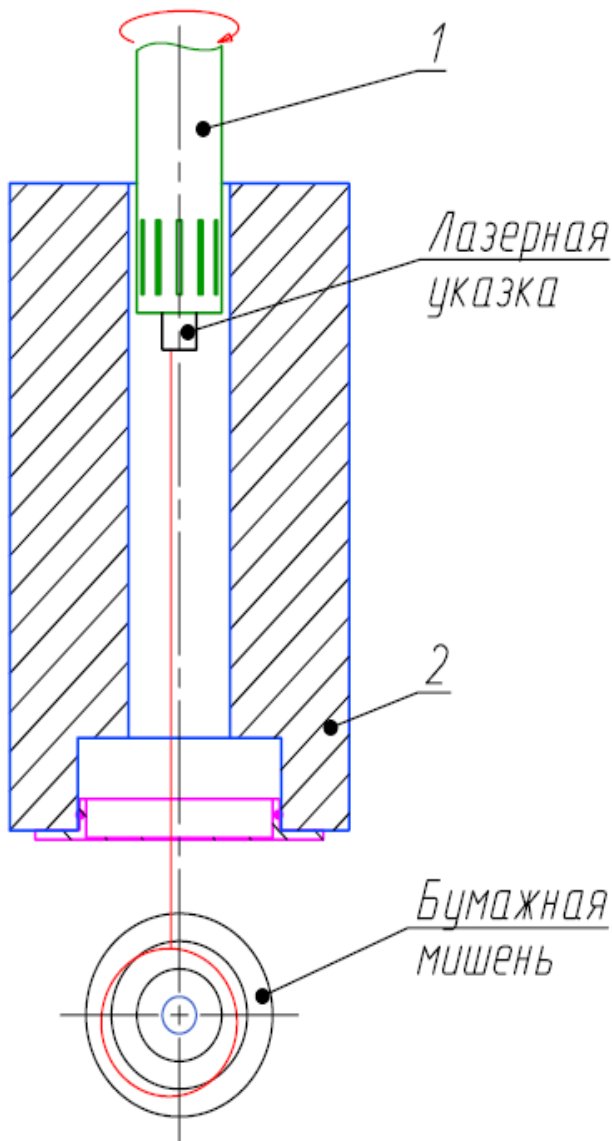
Используем в качестве имитатора оси вращения вала лазерную указку

1. Проектируем и изготавливаем технологические элементы для применения лазерной указки.
2. Устанавливаем указку в деталь 1 и бумажную мишень в деталь 2.
3. Наносим траекторию движения лазерного луча на сцентрированную по отверстию в детали 2 бумажную мишень;
4. С помощью контрольно-измерительной машины находим расположение точки, в которой проходит ось вращения детали 1;
5. С помощью программного средства контрольно-измерительной машины определяем расстояние от оси вращения детали 1 до центра отверстия детали 2.

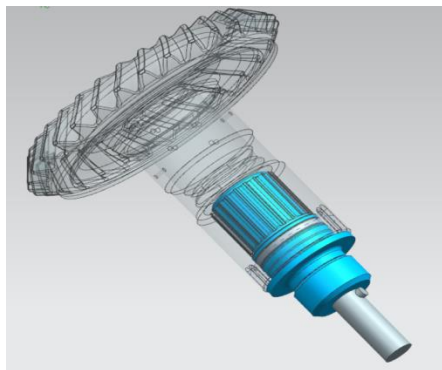
Оснастка для определения расположения оси вращения колеса зубчатого ведомого центрального привода относительно колодца установки привода углового в корпусе промежуточном изделия

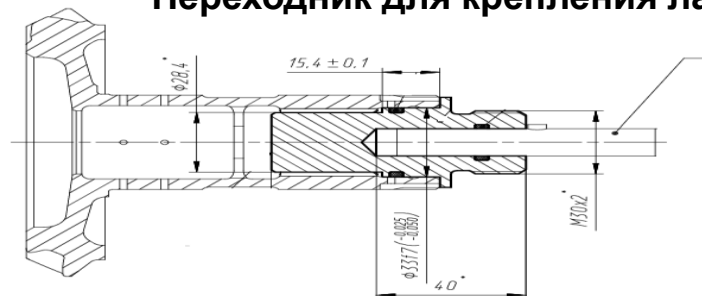
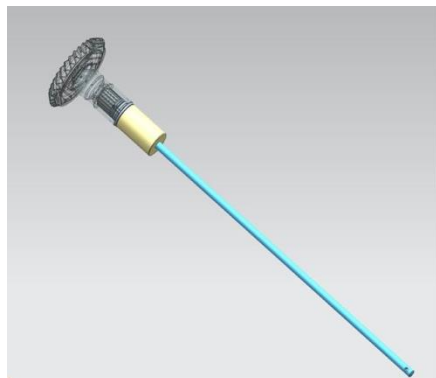
Переходник для крепления лазерной указки

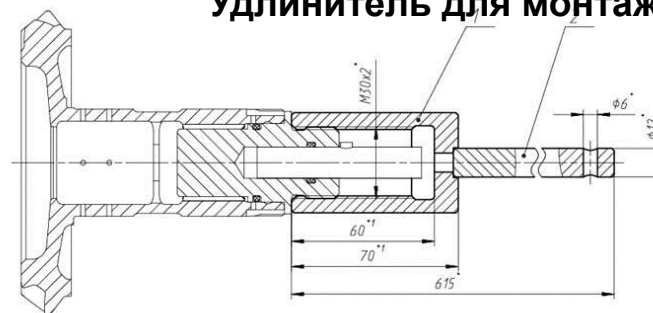
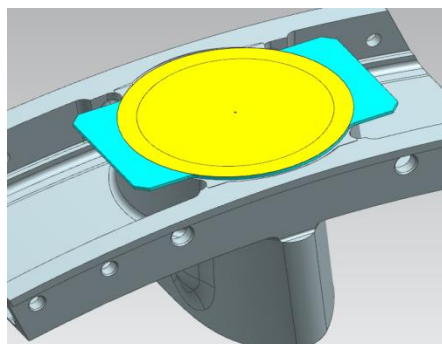
Удлинитель для монтажа переходника

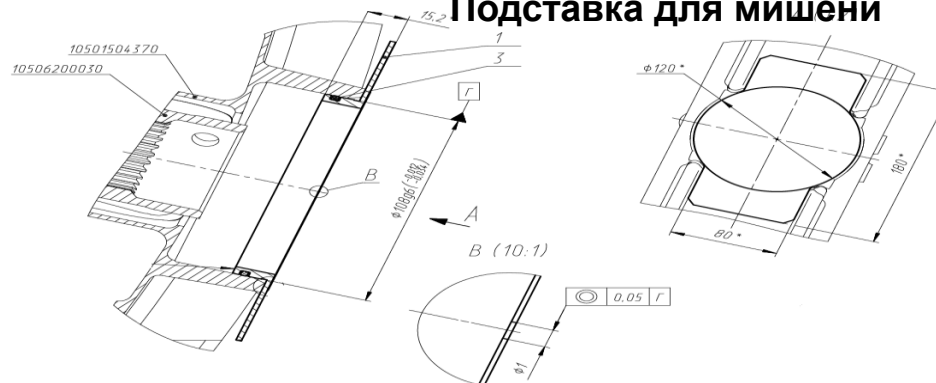
Подставка для мишени

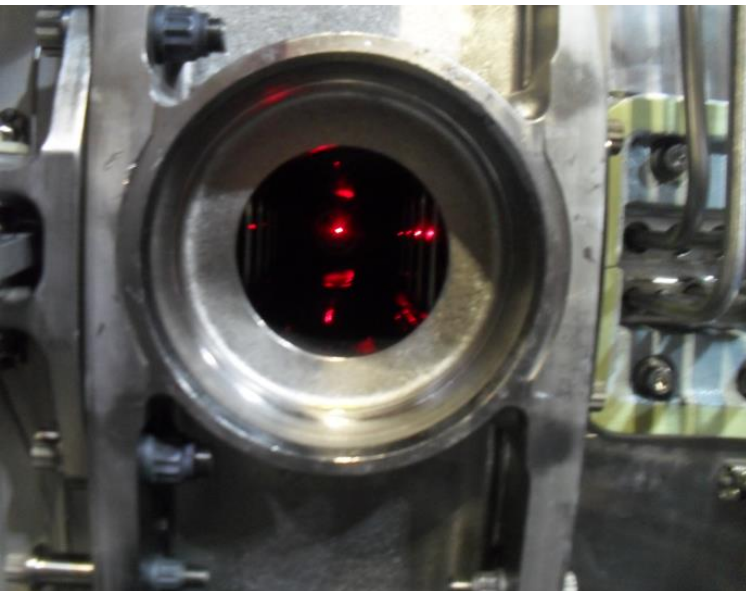
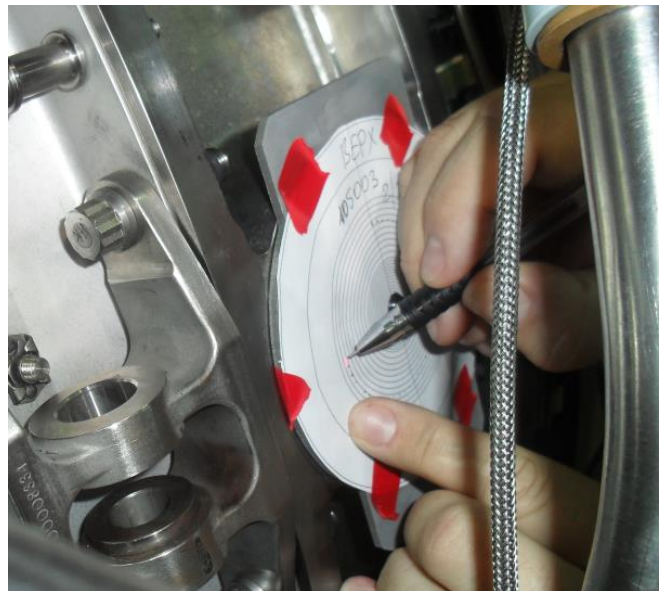
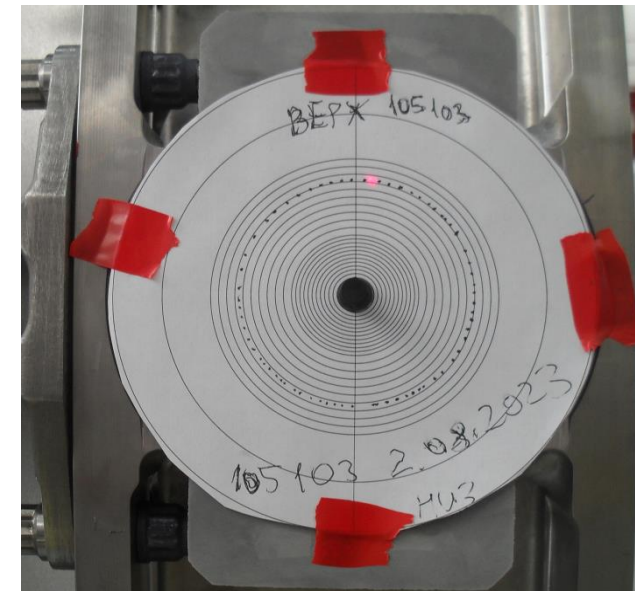
Определение оси вращения колеса зубчатого ведомого центрального привода относительно колодца установки привода углового в корпусе промежуточном газотурбинного двигателя

В процессе выполнения измерений выполняется вращение механизма центрального привода и пошагово на бумажной мишени фиксируются положения лазерного маркера. Таким образом, выполняется построение окружности, в центре которой находится ось вращения зубчатого колеса ведомого относительно оси отверстия корпуса промежуточного (колодец под постановку УКП).

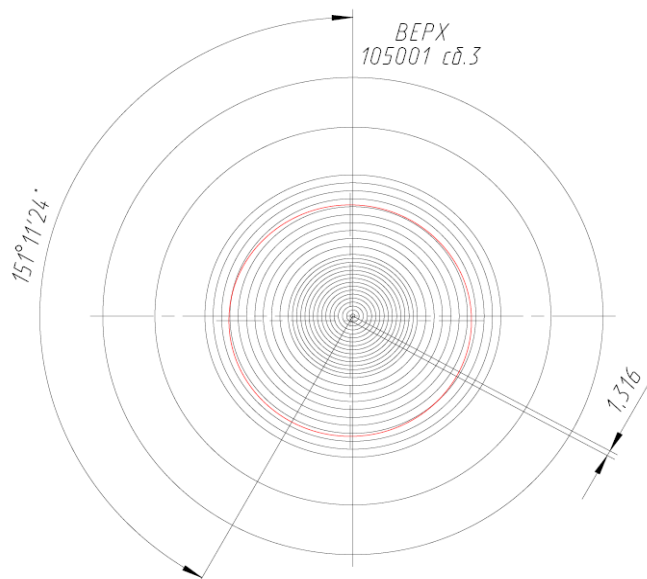
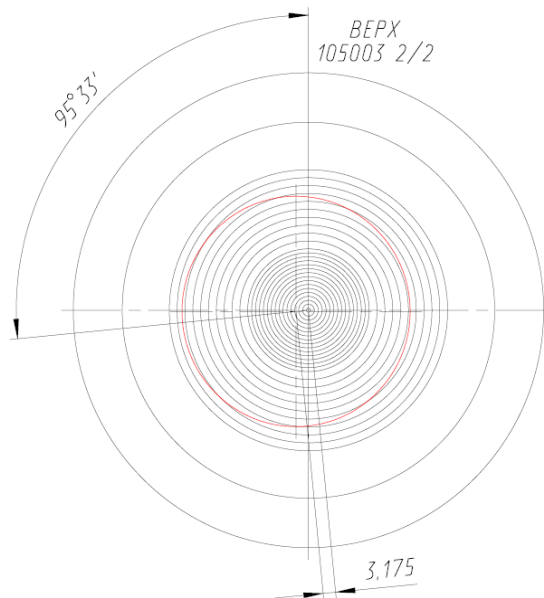
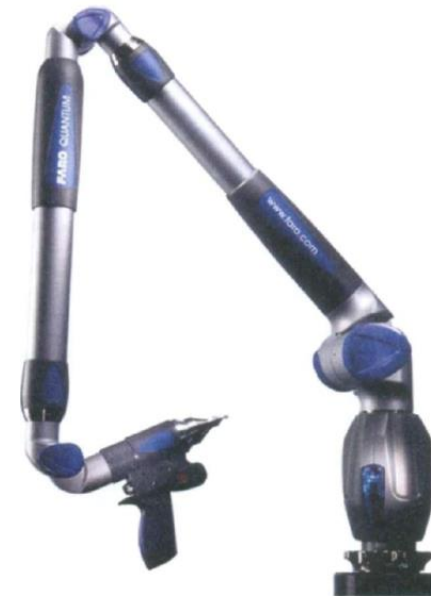
Определение расстояния от оси вращения колеса зубчатого ведомого центрального привода относительно колодца установки привода углового в корпусе промежуточном изделия

Рисунок 1 – КИМ FARO Arm

В ходе работ, на мишенях по всем нанесенным точкам выполнены построения окружностей вращения лазерной указки и найдены положения осей вращения зубчатого колеса. Затем при помощи КИМ определены смещения осей вращения зубчатого колеса относительно оси отверстий корпусов промежуточных.

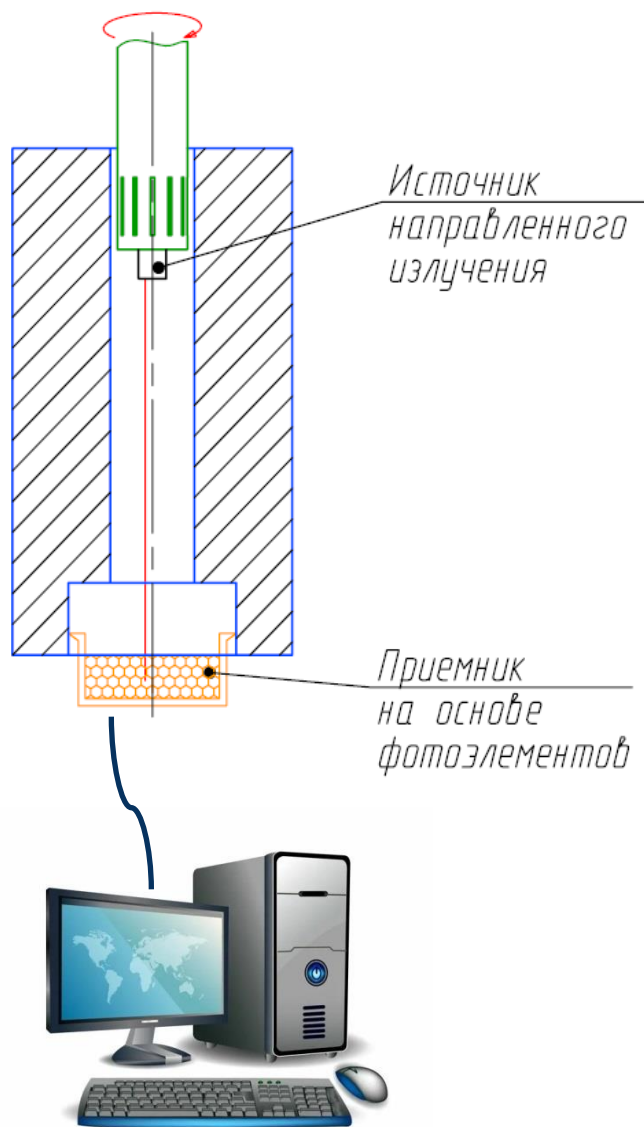
На всех двигателях ось вращения имеет существенные отклонения от требуемой траектории. Направление смещения оси на всех двигателях схожи между собой. По результатам выявления данного факта обнаружены деформации одного из элементов технической системы при их монтаже.

1. По результатам анализа расположения осей вращения зубчатого колеса относительно осей отверстий выявлены и устранены конструктивные недостатки одного из элементов технической системы, что позволило продолжить испытания вновь разработанного газотурбинного двигателя.
2. Освоена и применяется на постоянной основе новая технология измерения соосности.
3. Разработанная технология/алгоритм может стать основой для создания электронного прибора, позволяющего исключить влияние человеческого фактора и существенно увеличить точность измерений.

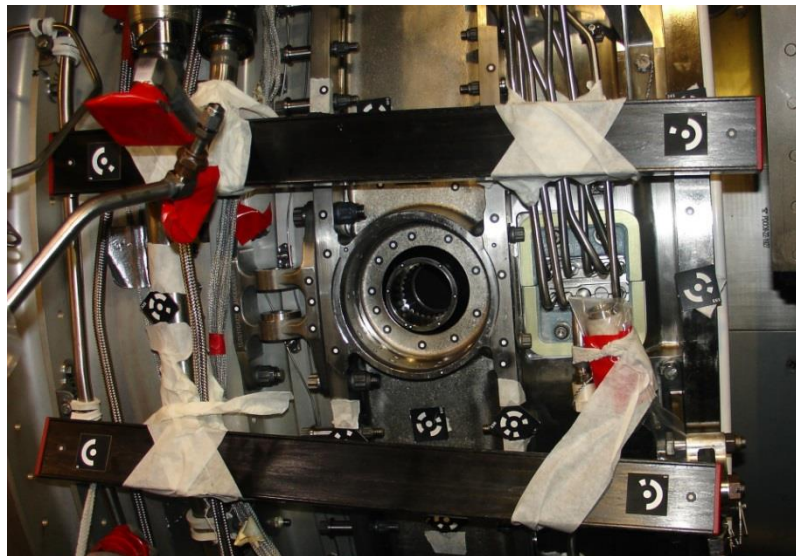
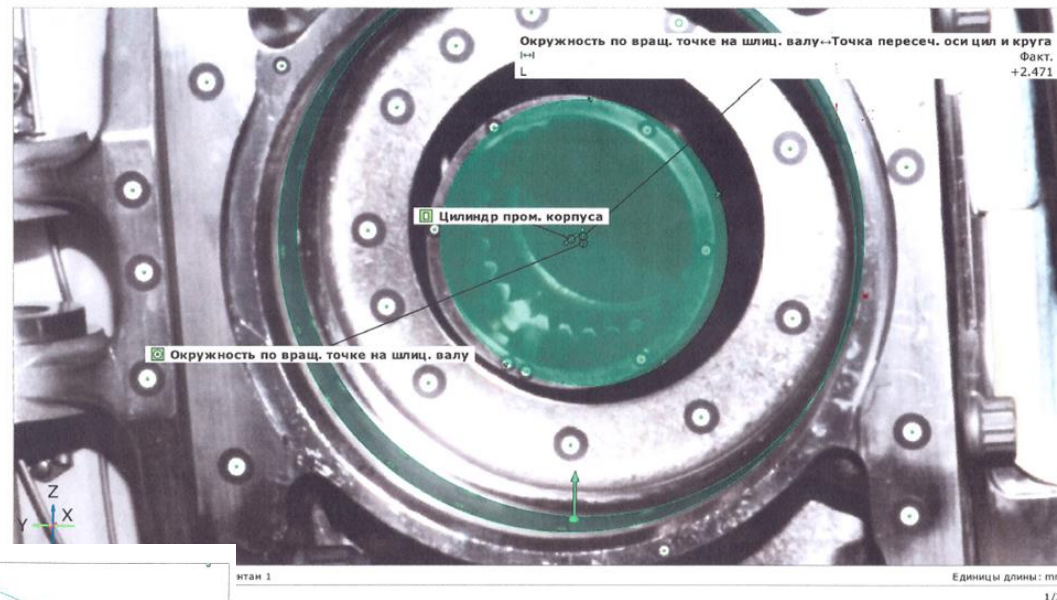
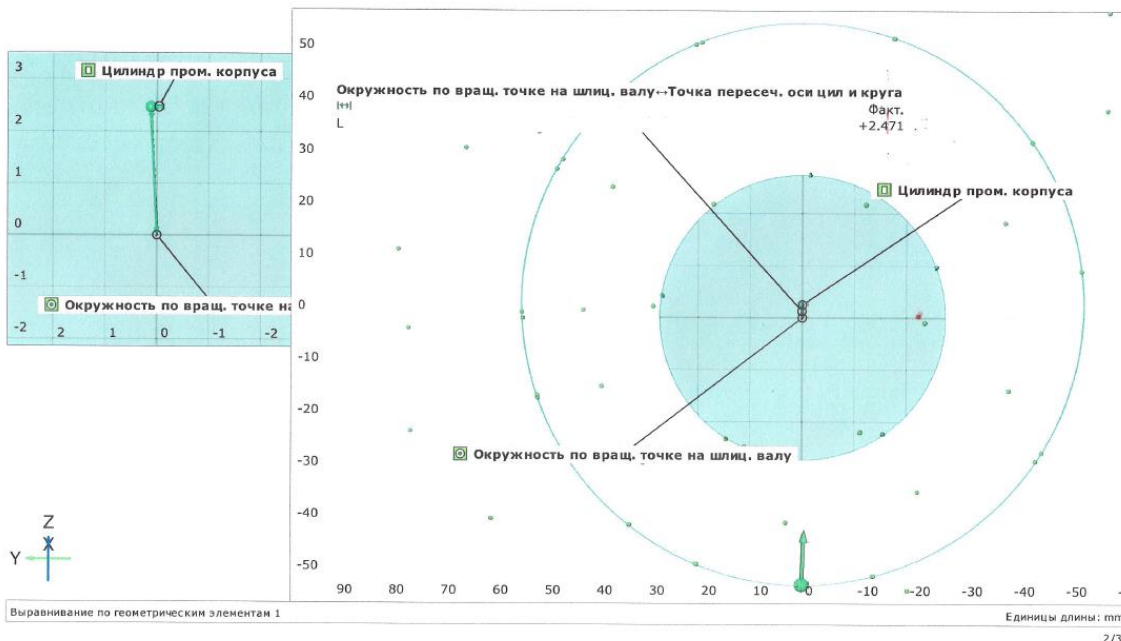
Измерение соосности ЦП с местом установки УКП, специалистами АО «ОДК-Авиадвигатель»

По результатам измерений была зафиксирована величина 2.471 мм, которая представляет собой смещение центра вращения точки размещенной на торце шлицевого вала относительно места установки УКП. Характер смещение направлен **вертикально вниз**
