АКТУАЛЬНЫЕ ВОПРОСЫ РАЗВИТИЯ ТЕХНОЛОГИЙ РЕМОНТА ДЕТАЛЕЙ СОВРЕМЕННЫХ ГТД

18.04.2025

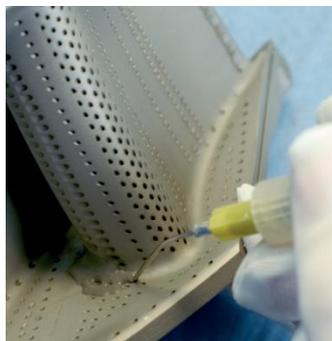
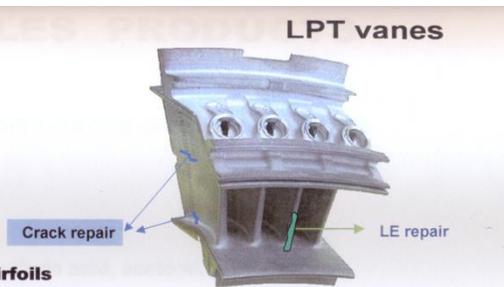
SAFRAN/GE...

Фтор-ионная очистка трещин
Диффузионная пайка трещин и
восстановление профиля и полок

Airfoils

- L/E re-shape
- T/E re-shape
- Crack repair

Platforms

- Repair of air duct holes
- Seal slots reconditioning

Inner flange

- Reconditioning of rear & forward flange

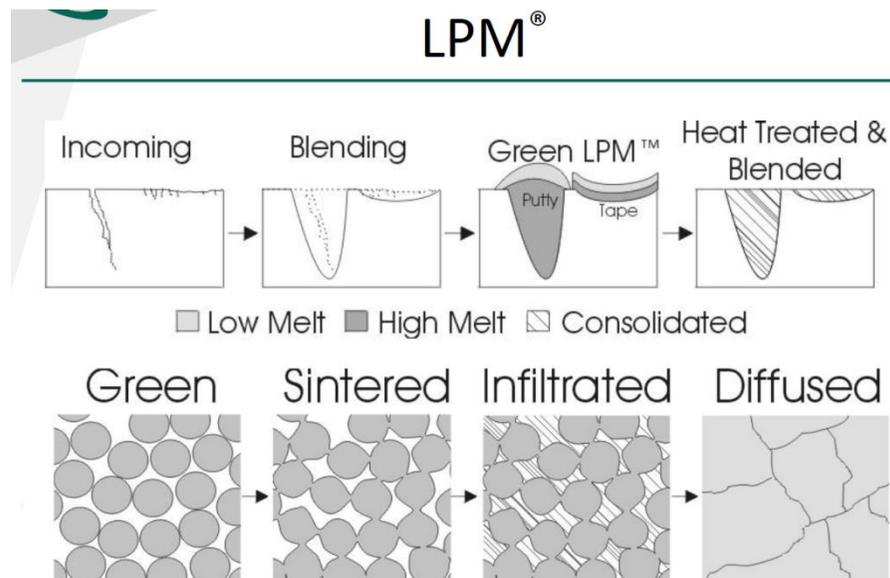
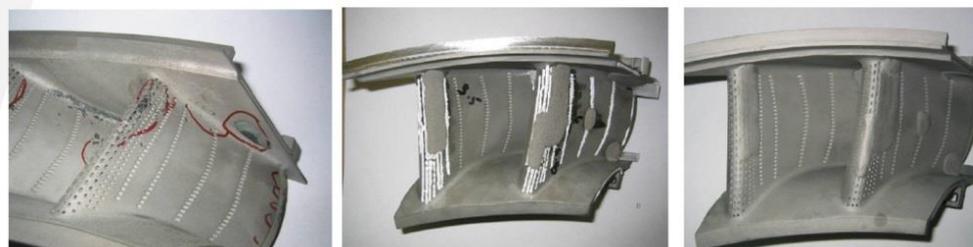
LIBURDI

Технология LPM для ремонта трещин,
профиля и полок

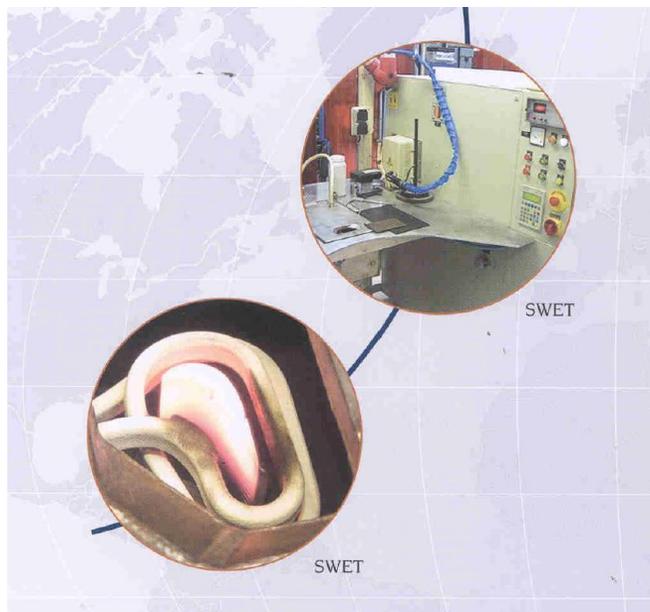
SAFRAN/GE

Индукционная АДС наплавка (SWET)
Лазерная порошковая наплавка
Восстановление покрытий

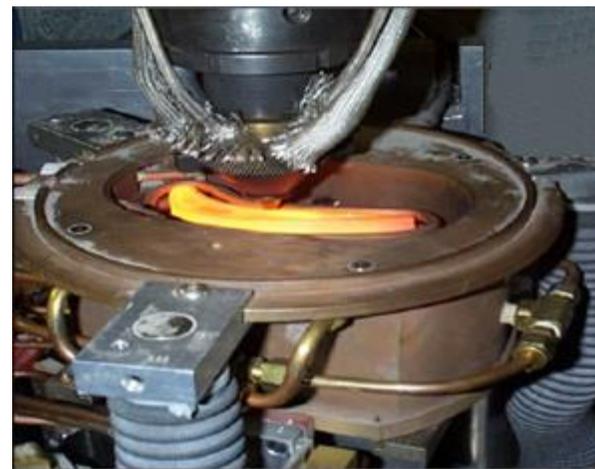
CHROMALLOY

Индукционная лазерная порошковая наплавка
Восстановление покрытий

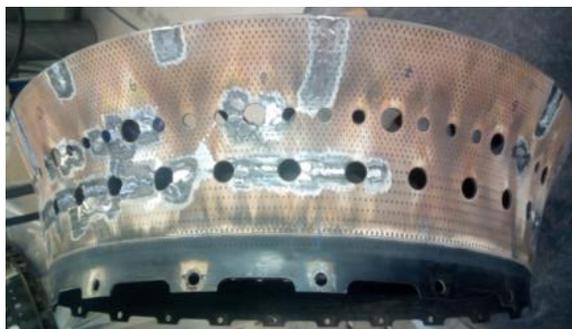
Цирконий-иттриевое покрытие

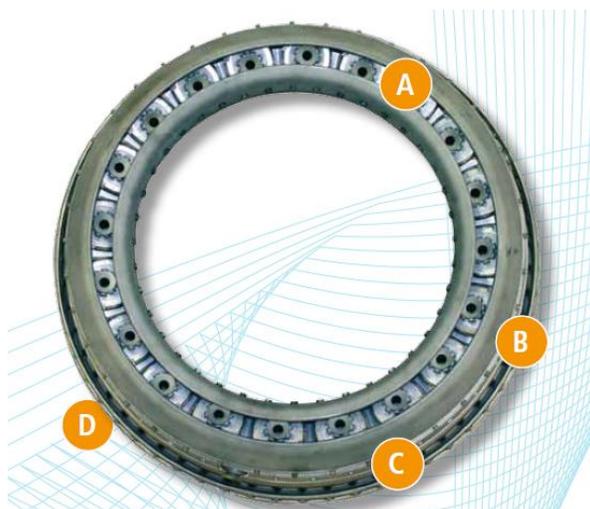
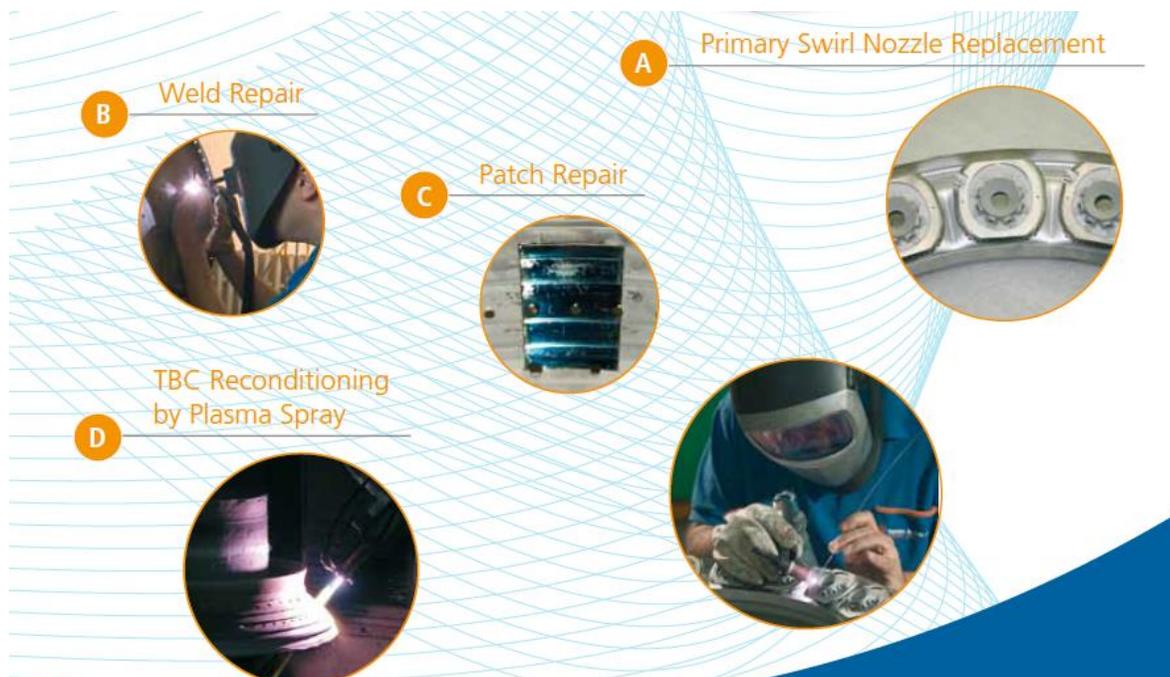
GE/SAFRAN

Ремонт сваркой трещин
Полное восстановление керамического покрытия
Локальный ремонт сваркой (замена частей)
Ремонт заменой сопел сваркой
